07 NO-AH

STUHL

# ARCHITEKTURMATERIAL / STUHL REPARATUR

### ÜBUNG 07, Material im Kreislauf

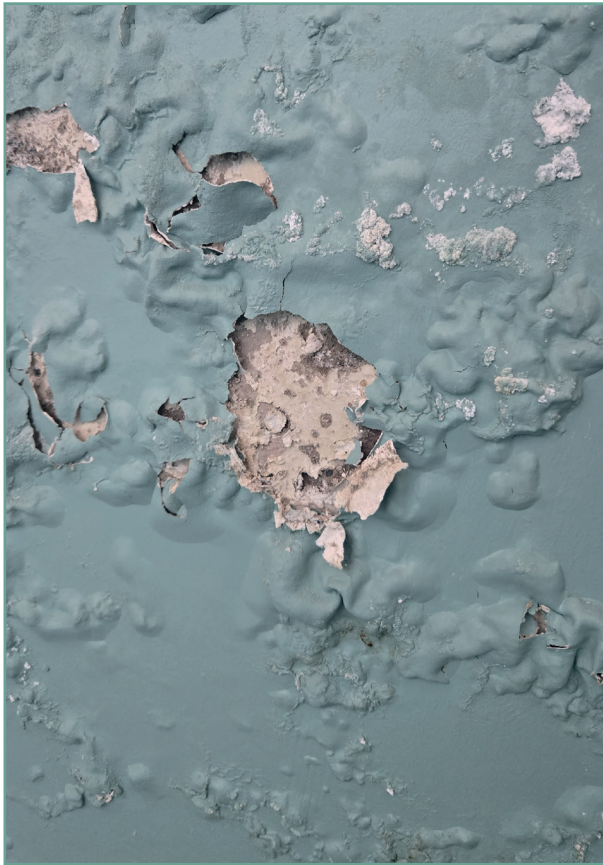
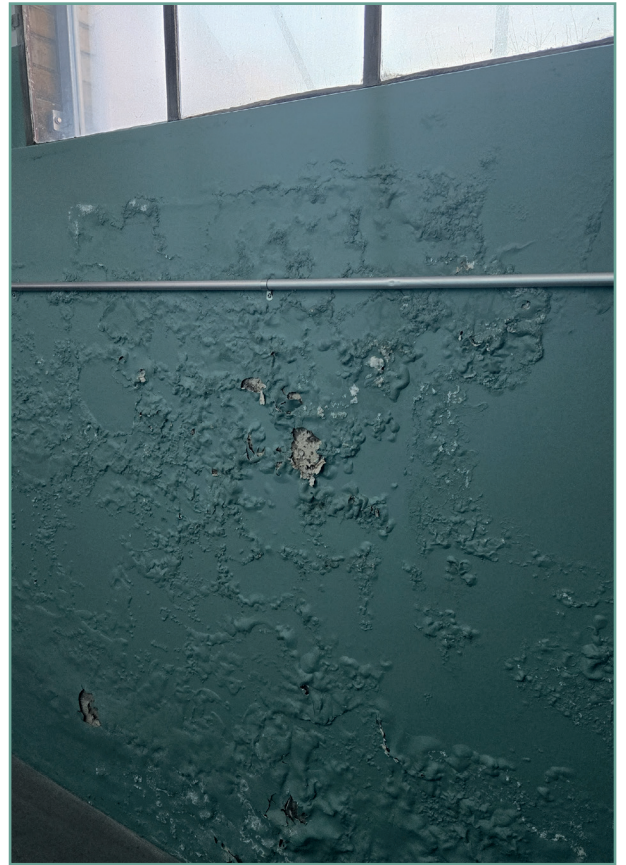
Auf den Bildern sieht man (vermutlich) Alkalische Farbe, die am bröckeln ist. Sehr ähnliche Situation, wie beschrieben beim Ausflug in die Keim AG. Der Raum ist spürbar feucht und die Dämmung ist praktisch nicht vorhanden, sowie die Atmung der Wand ist nicht gewährleistet, das hat wahrscheinlich zum Flocken der Farbe und des Putzes geführt. Die Oberfläche wirkt komplett überlastet, als hätte man jahrelang jede Warnung ignoriert. Wenn man das nicht bald saniert, frisst sich die Feuchtigkeit weiter rein und macht den Rest der Substanz genauso kaputt. Das ist die Innenwand, der (jetzt) Küche und damals der Werkstatt.

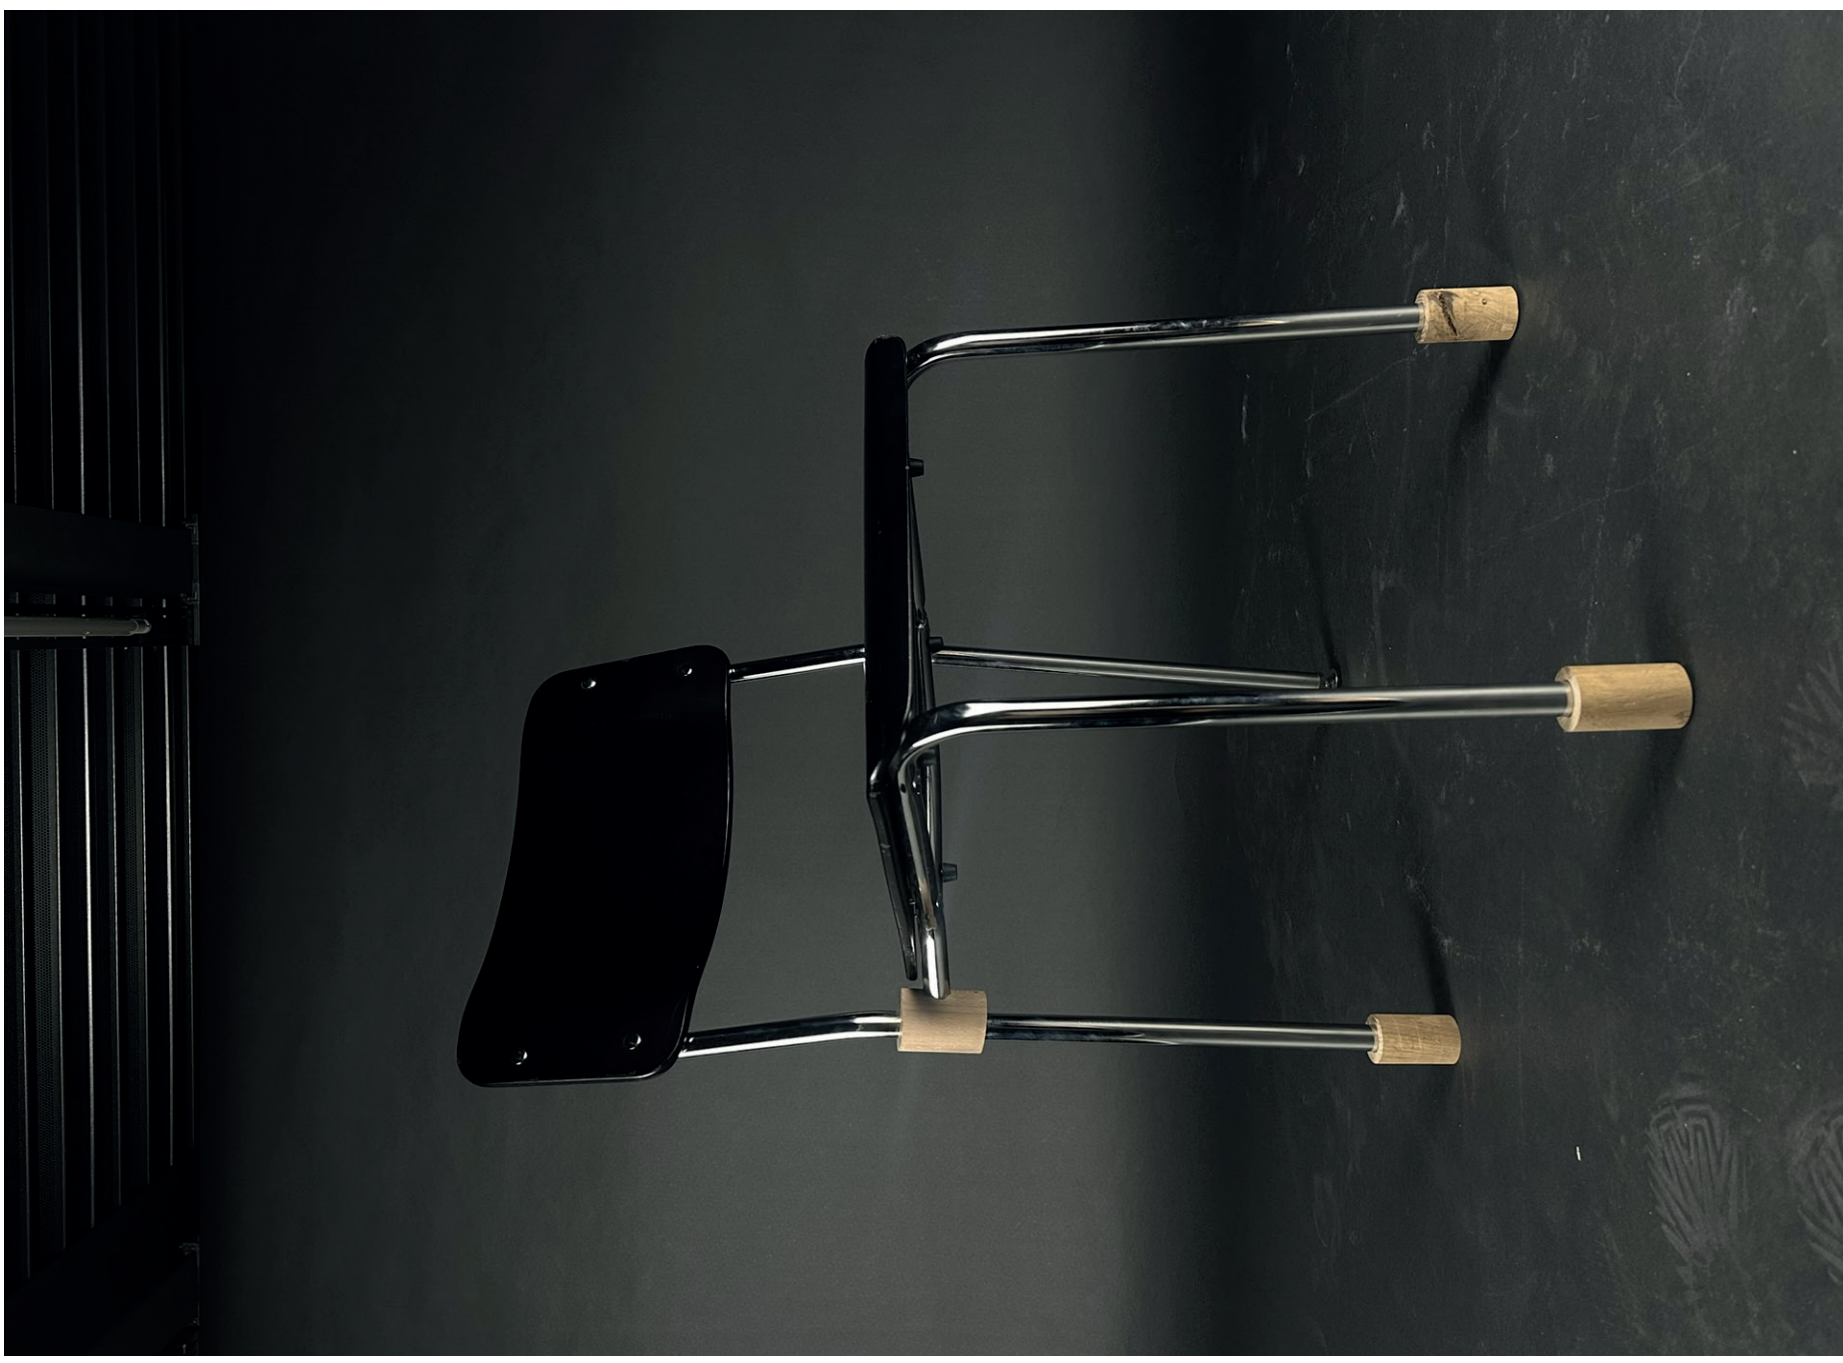
Die Metallverbindung zwischen dem hinteren linken Stuhlbein und der Rückenlehne ist gebrochen. Zudem fehlt auf der rechten Seite eine Schraube, die die hölzerne Rückenlehne mit der Metallkonstruktion verbindet. Darüber hinaus fehlen drei der vier Füsse an den Enden der Stuhlbeine, wodurch der Stuhl in eine instabile Kipplage gerät. Die schwarze Farbbeschichtung der Sitzfläche und der Rückenlehne ist stark abgenutzt, sodass das darunterliegende Holz bereits sichtbar wird.

Der Fokus der Reparatur liegt vor allem auf der gebrochenen Metallverbindung des Stuhlgestells. Auf eine gelötete Variante der Verbindung wird bewusst verzichtet, da diese offenbar die Schwachstelle des Stuhls darstellt und bei häufigem Gebrauch in Zukunft erneut brechen könnte. Stattdessen wird eine Holz-Steckverbindung eingesetzt, die die beiden Metallrohre langfristig miteinander verbinden soll.

Auch die drei fehlenden Füßchen an den Stuhlbeinen werden durch aufgesteckte Holzelemente ergänzt. Dadurch kann der Stuhl durch die Nivellierung der Höhe wieder ins Gleichgewicht gebracht werden. Gleichzeitig entsteht ein stimmiger optischer Zusammenhang zwischen den angesteckten Füßen und der Holz-Steckverbindung des Gestells.

Die zerkratzten Holzoberflächen sollen bewusst in den Hintergrund treten und nicht von den neuen Details der Steckverbindungen ablenken. Da Sitzfläche und Rückenlehne weiterhin vollständig intakt sind, werden die Kratzer lediglich mit einem schwarzen Stift kaschiert, sodass sie auf den ersten Blick nicht sichtbar sind und den Fokus nicht von der Konstruktion ablenken.

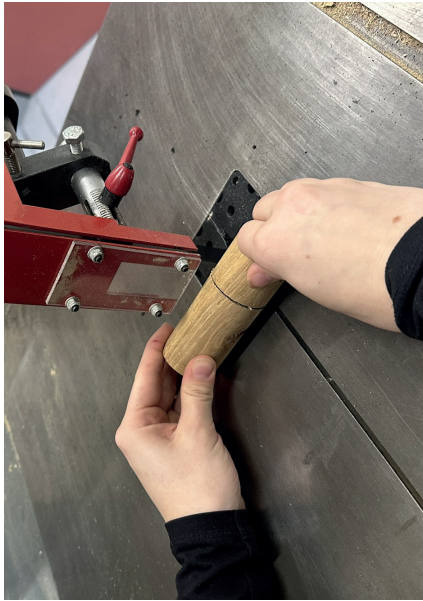
Zuschneidung der Zylinder

Zuerst wurde die neue Steckverbindung für das Metallgestell hergestellt. Dafür wurden zwei Löcher in einen Holzzylinder gebohrt, in die später die Metallrohre eingeführt werden konnten. Im gleichen Arbeitsschritt wurden auch die Füßchen, ebenfalls aus Holzzylindern, gefertigt. Auch hier wurden entsprechende Löcher in den Holzkörper gebohrt, um die Metallrohre später hineinstecken zu können.

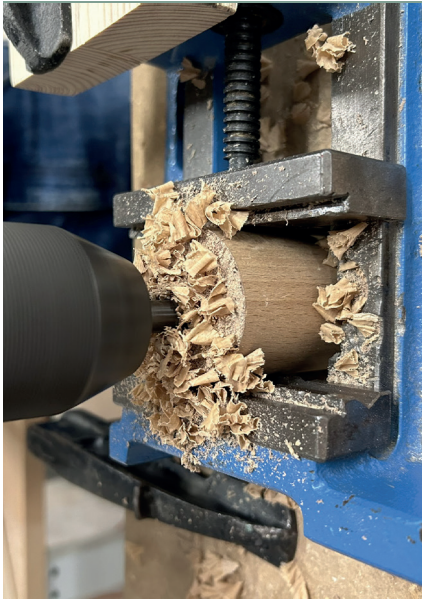
Bohren der Löcher in die Steckverbindung

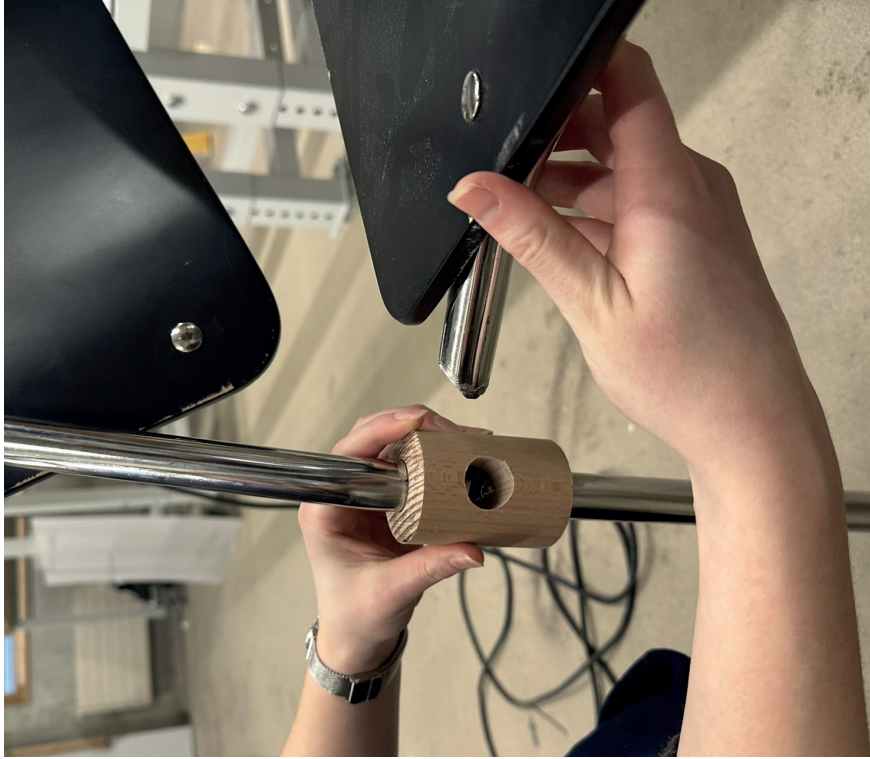
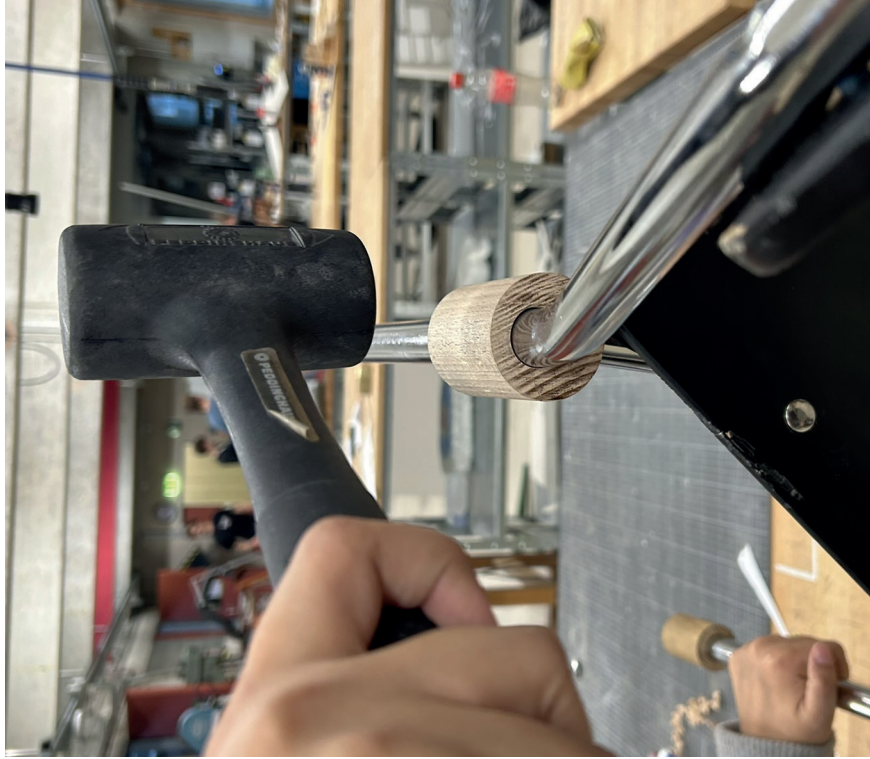
Befestigung der Steckverbindung

Anschliessend wurden die neuen Verbindungen am Metallgestell befestigt. Mithilfe eines Gummihammers wurden alle Elemente an die vorgesehene Position gebracht. Die gesteckten Verbindungen sitzen nun fest auf den Metallrohren und gewährleisten einen stabilen Halt.

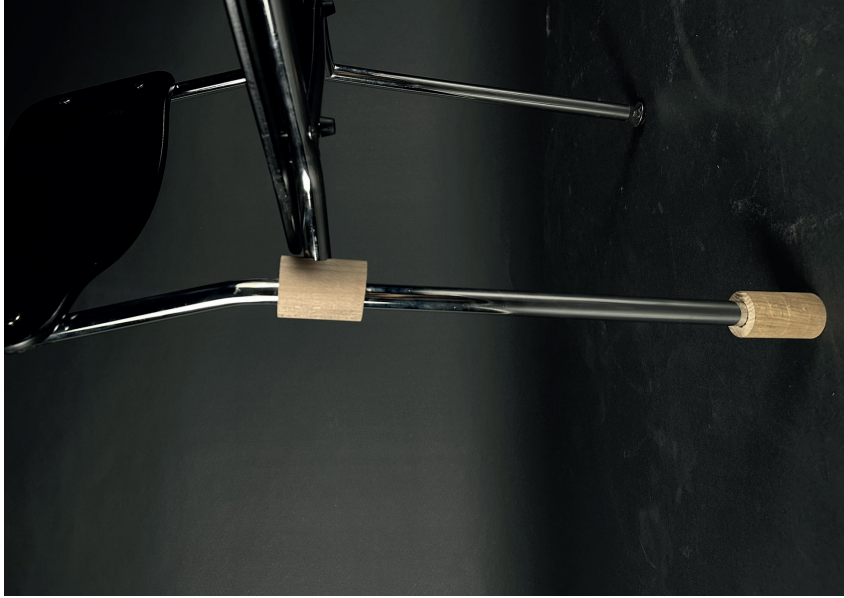
neues Stecksystem

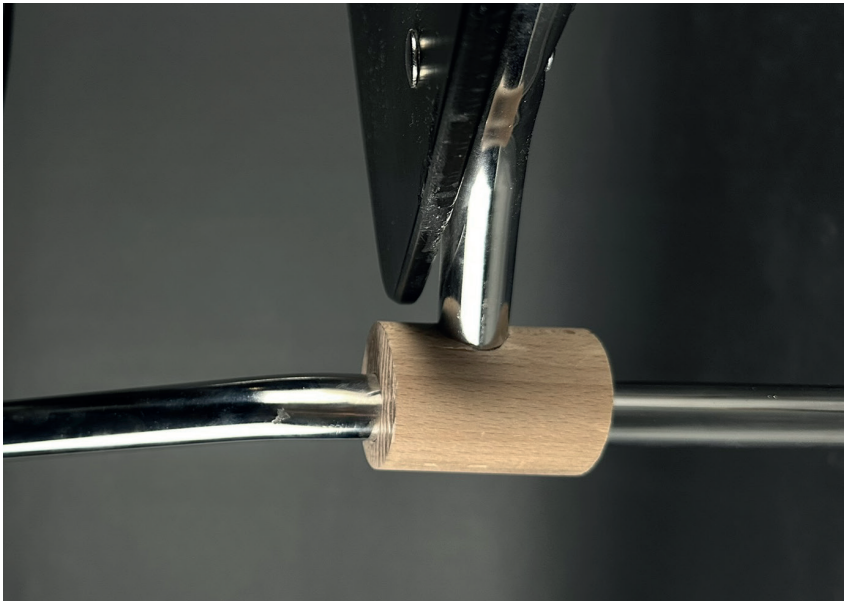
Steckverbindung Metallgestell

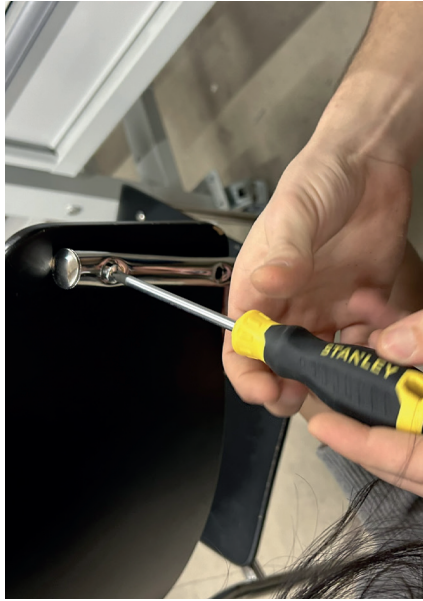
Anschrauben der Rückenlehne

Danach wurde die fehlende Schraube an der Rückenlehne durch eine neue ersetzt. Zum Schluss erfolgte die Bearbeitung der Holzoberflächen. Hierfür kamen schwarze, wasserfeste Filzstifte zum Einsatz, mit denen die vorhandenen Kratzer kaschiert wurden.

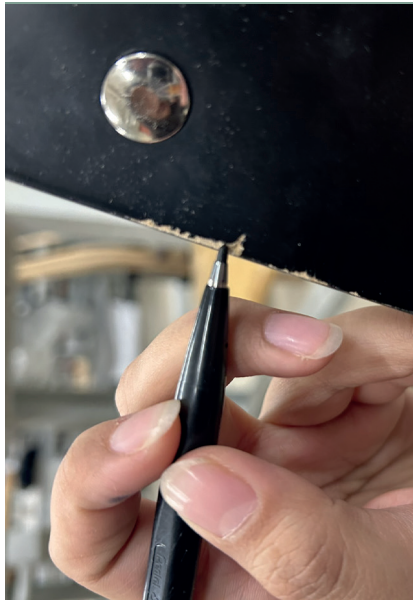
Kaschierung der Kratzer

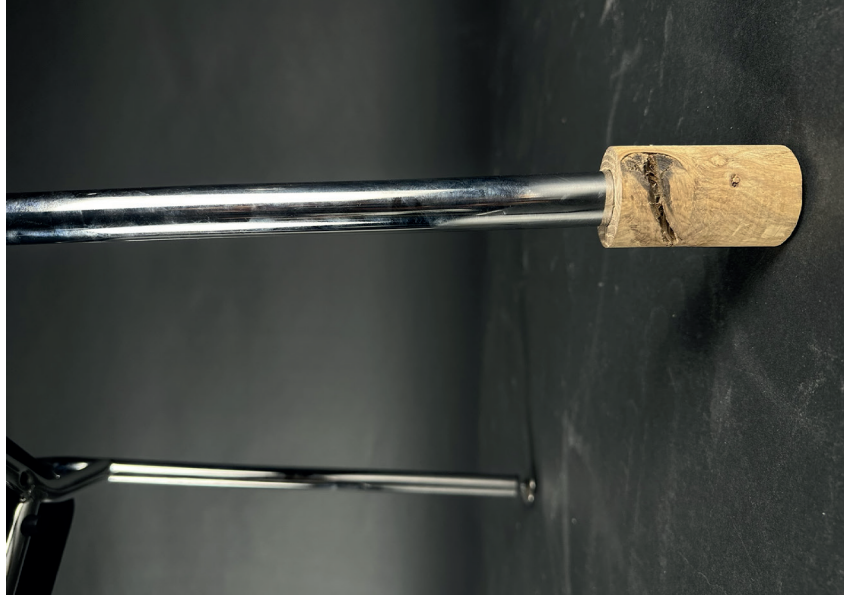
Steck-Füsse

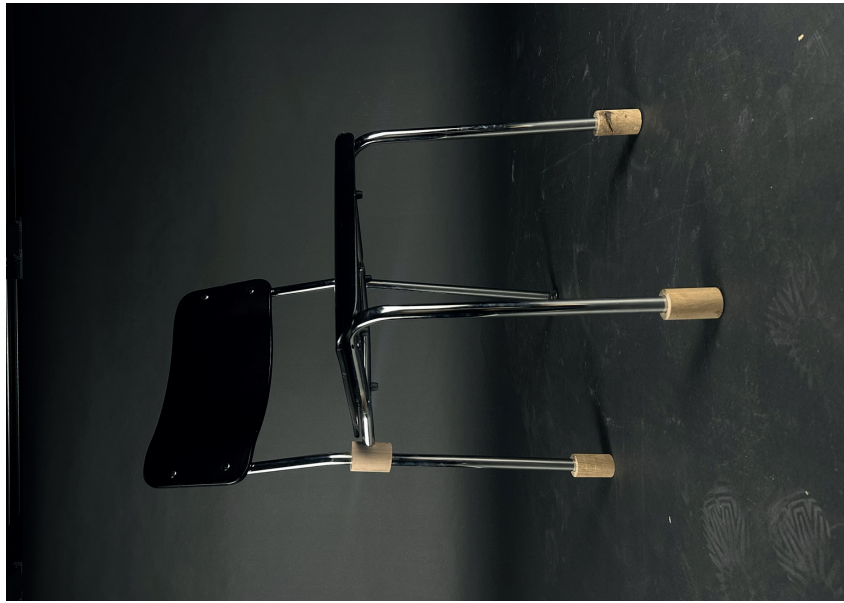
reparierter Stuhl
