# FREIBAD ALLENMOOS

ANALYSE VON KLEINBAUTEN DURCH ALEX, CHRISTIAN UND CLEMENS

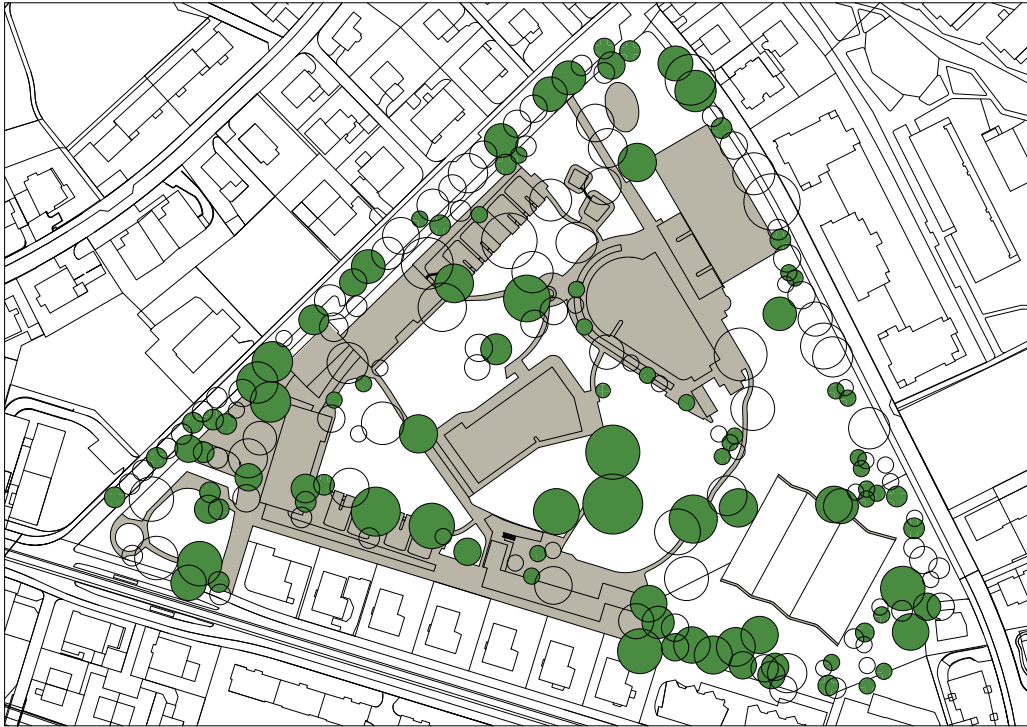
# SITUATION & SCHNITT

Nach der Eingemeindung von Oerlikon im Jahr 1934 wollte man den Bewohnern einen sogenannten „See-Ersatz“ geben. So entschied sich die Stadt, einen Architekturwettbewerb für eine neue Badeanlage auszuschreiben, welche die Baumhügel westlich und nördlich der Stadt miteinander verbinden und die neuen Quartiere am Milchbuck zusammenführen sollte. Die Idee war es, dem Zürcher Norden eine grüne Mitte zu geben und was wäre da schöner als ein Freibad? Den Architekturwettbewerb gewannen aus 108 Teilnehmern Max Ernst Häfeli und Max Moser, die den renommierten Landschaftsarchitekten Gustav Ammann hinzuzogen. Ammann war leitender Landschaftsarchitekt der gleichzeitig laufenden Landesausstellung (Landi). Die Stimmbürger nahmen das Projekt 1938 an. Es bietet Platz für rund 3'800 Personen und erstreckt sich über eine Fläche von 37'000 Quadratmetern.

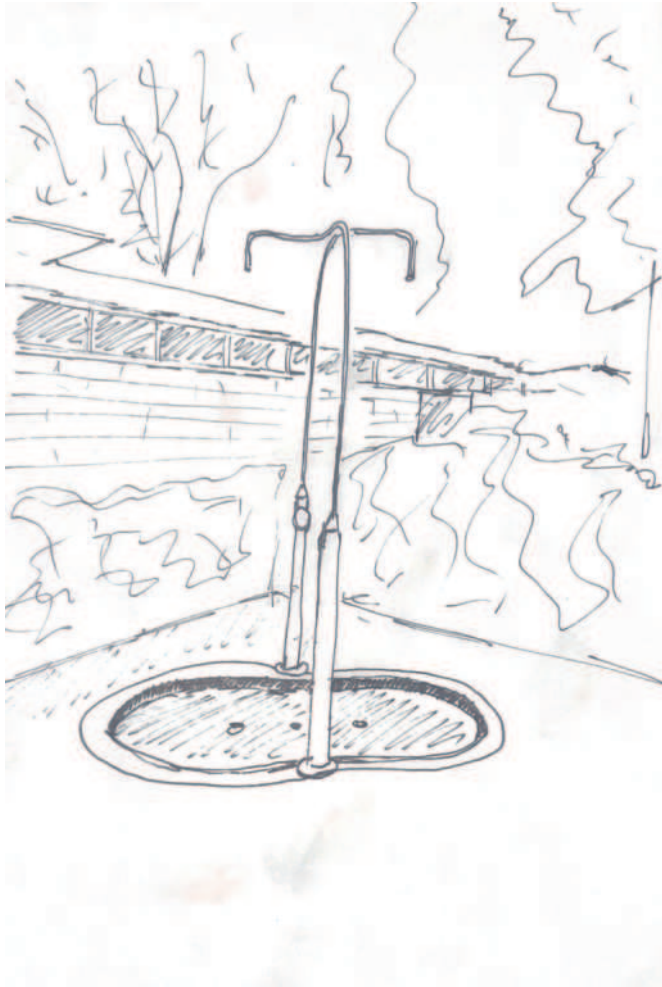
DUSCHE IN ORGANISCHER FORM

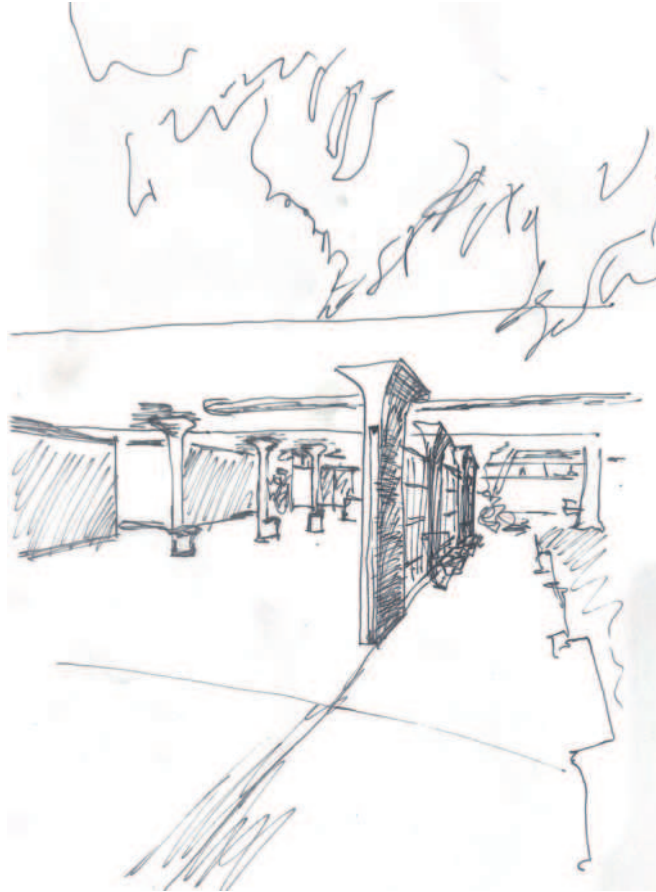
BLÄTTERDACH ÜBER PAVILLIONDACH
